REABILITAÇÃO ESTÉTICA COM RESTAURAÇÃO CERÂMICA APÓS TRAUMA DENTÁRIO: Relato de caso

Lívia Paula Vieira Marques¹, Tathianne Virginia de Oliveira Souza¹, Ângela Líbia Chagas Amaral Araujo², Aleska Dias Vanderlei², Bruno Castro³, Lailson Martins Silva³

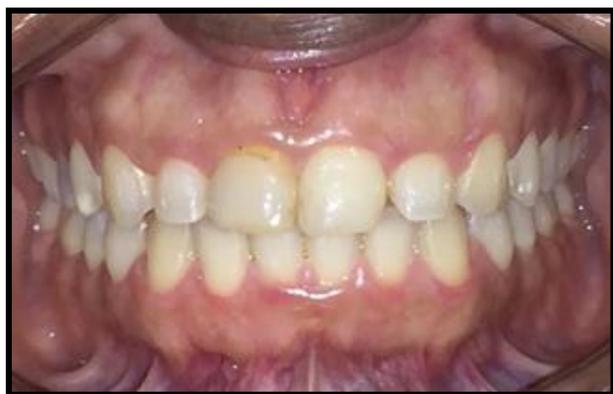
Paciente de 25 anos, do sexo feminino, feoderma, procurou o *Ápice cursos* em Maceió/AL, queixando-se da estética dos dentes anteriores. A princípio realizou-se anamnese que constatou uma possível fratura corono-radicular e tratamento de canal satisfatório no elemento 11, além disso foi observado presença de restauração de resina composta com pigmentação exógena nos dentes 11 e 21. Foram realizadas fotografias iniciais que permitiu a avaliação de parâmetros como altura do sorriso, corredor bucal, posição dos lábios, zênites gengivais, linha média e características particulares de cada dente como cor e forma. Foi feito escaneamento intra-oral e moldagem de estudo para planejamento da reabilitação. (Figura 1)

Figura 1: Foto inicial. Arcada superior e inferior para planejamento dos laminados cerâmicos, paciente relata incomodo na estética dos dentes anteriores.

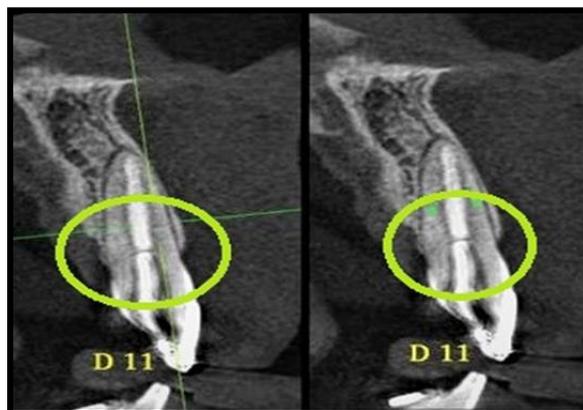
Na mesma consulta foi solicitado uma tomografia que posteriormente confirmou a presença da fratura corono-radicular (Figura 2). No entanto, não havia reabsorção óssea, mobilidade ou presença de cistos e fístulas

Figura 2: Tomografia computadorizada que confirma linha de fratura horizontal na região corono-radicular do dente 11.

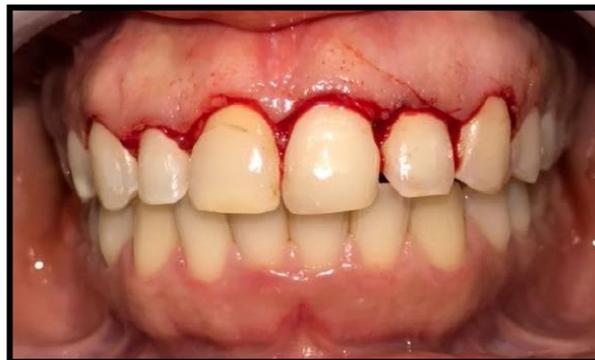
que pudessem intervir no planejamento estético. A paciente foi encaminhada para correção do sorriso gengival através da técnica de gengivoplastia em uma instituição de ensino superior em Maceió-AL (Figura 3).

Figura 3: Pós-operatório do procedimento de gengivoplastia que foi realizado do dente 13 ao 23.

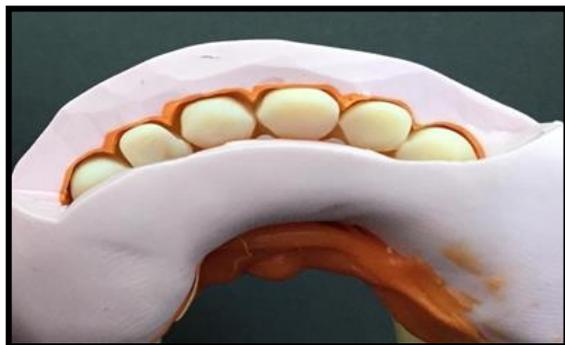
Com o escaneamento digital realizado, confeccionou-se as guias para mock-up e preparos da guia vestibular (Figura 4) e guia palatina (Figura 5), sendo o material de escolha para elaboração a silicona de conden-

sação (Zetaplus, Zhermack), onde obteve-se precisamente demarcação para os desgastes dentários.

Figura 4: Guia de preparo sobre o protótipo onde será delimitada a área de desgaste.

A guia vestibular anterior foi utilizada na realização dos desgastes dentários, obtendo desgastes minimamente invasivos. A guia palatina teve a finalidade de orientar os desgastes incisais, também respeitando os princípios minimamente invasivos.

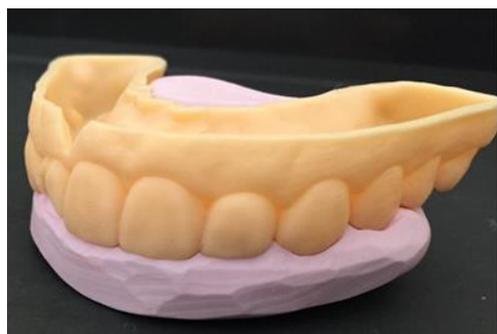
Figura 5: Guia palatina feita de silicón de condensação sob o protótipo do modelo.

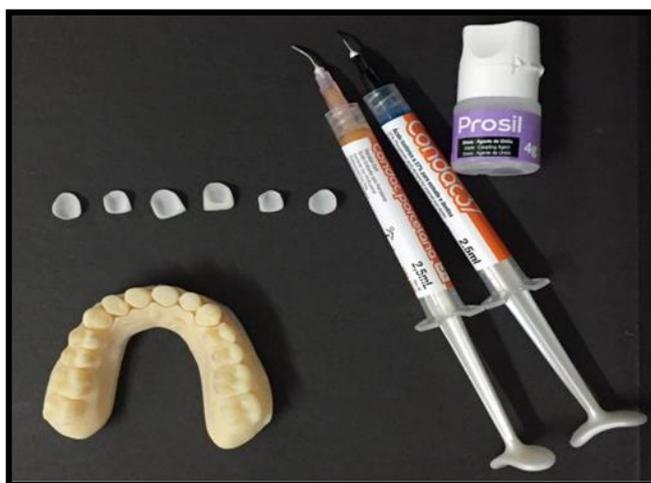
Em seguida foi realizado a seleção de cor do cimento utilizando Allcem Veneer (FGM) com pasta try-in, onde foi selecionado o cimento da cor OW. Para cimentação de laminados a escolha são cimentos fotopolimerizáveis devido à espessura menor que 2 mm que as peças possuem. Para este caso foi usado o cimento resinoso Allcem Veneer (FGM) (Figura 6).

Figura 6: Ácido fosfórico 37% Condac 37- FGM, ácido fluorídrico a 10% para condicionamento da porcelana e aplicação do Silano-Prosil- FGM

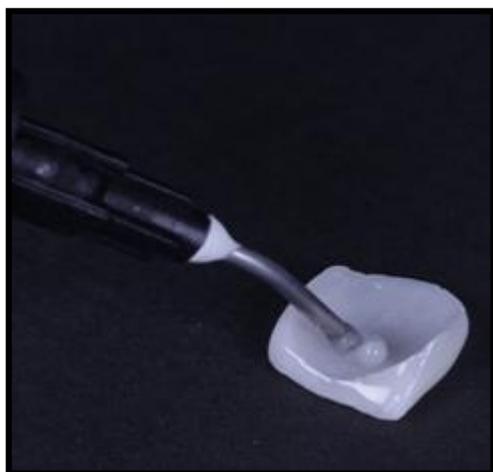
Foi realizado isolamento relativo por meio do uso de abridor de boca e fio retrator número 000. As peças foram preparadas com ácido fluorídrico 10% (Condac porcelana, FGM) por 20 segundos – tempo indicado para cerâmicas à base de Dissilicato de Lítio, lavou-se com água, secou, ácido fosfórico 37% (Condac, FGM) por 60 segundos de forma ativa, novamente foi feita a lavagem e secagem, aplicação do silano (Prosil, FGM), que funciona como um agente de união, por 60 segundos. (Figura 7).

Figura 7: Aplicação do silano (Prosil, FGM) sob a face interna do laminado para cimentação.

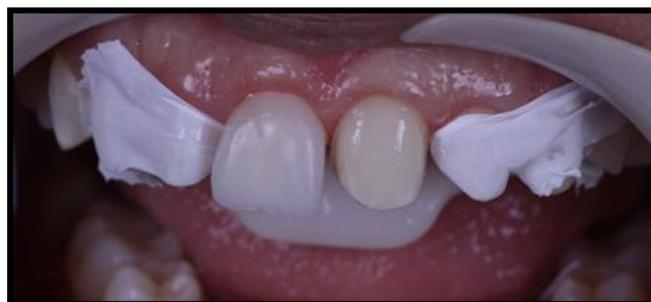
O cimento resinoso foi então aplicado na cerâmica e posicionado no dente. Foi removido o excesso de cimento com o auxílio de um pincel e fio dental. Realizou-se a fotoativação por 60 segundos em cada dente. Para finalizar foi feito o ajuste da oclusão avaliando as guias anteriores e de lateralidade, contatos oclusais e adaptação marginal, remoção dos excessos de cimento residuais com pontas multilaminadas, lâmina de bisturi nº 12 e polimento com pontas de borracha (Dh Pro) (Figura 8).

Figura 8: Preparo realizado no dente 21 e laminado cerâmico cimentado no dente

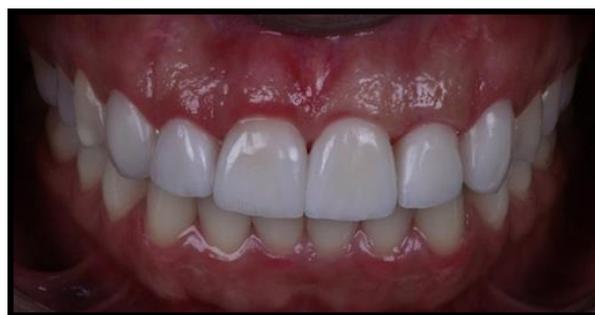
Por fim obtivemos e registramos através de fotografias o resultado final, tanto os profissionais envolvidos como o paciente obtiveram total satisfação com o resultado final da reabilitação (Figura 9).

Figura 9: Resultado final após instalação, acabamento e polimento dos laminados cerâmicos nos dentes 13 ao 23.
